北戴河新区机场快速路东侧，前程四街南侧拟征转报批地块

## 土壤污染状况调查报告

编制单位：河北昂泽维环保科技有限公司

编制时间：二〇二三年八月

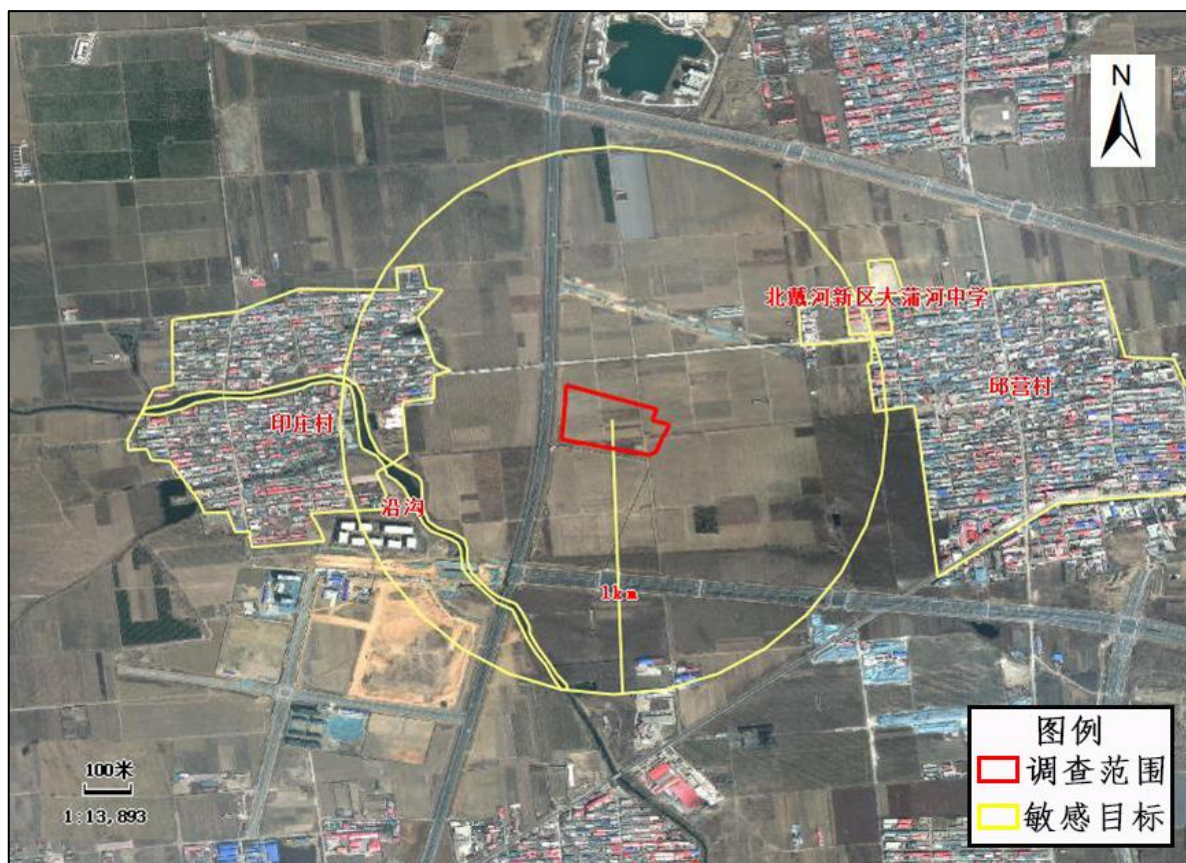
图 3.2-1 敏感目标分布示意图

本项目地块位于北戴河新区机场快速路东侧，前程四街南侧。我公司项目组成员对调查地块及周边进行实地踏勘，调查地块周围 1km 范围内存在的敏感目标为印庄村、邱营村、北戴河新区大蒲河中学和沿沟，周边无世界文化和自然遗产等重点保护目标，离国家级自然保护区昌黎黄金海岸自然保护区的直线距离为 5km。1km 范围内主要敏感目标如图 3.2-1 所示。

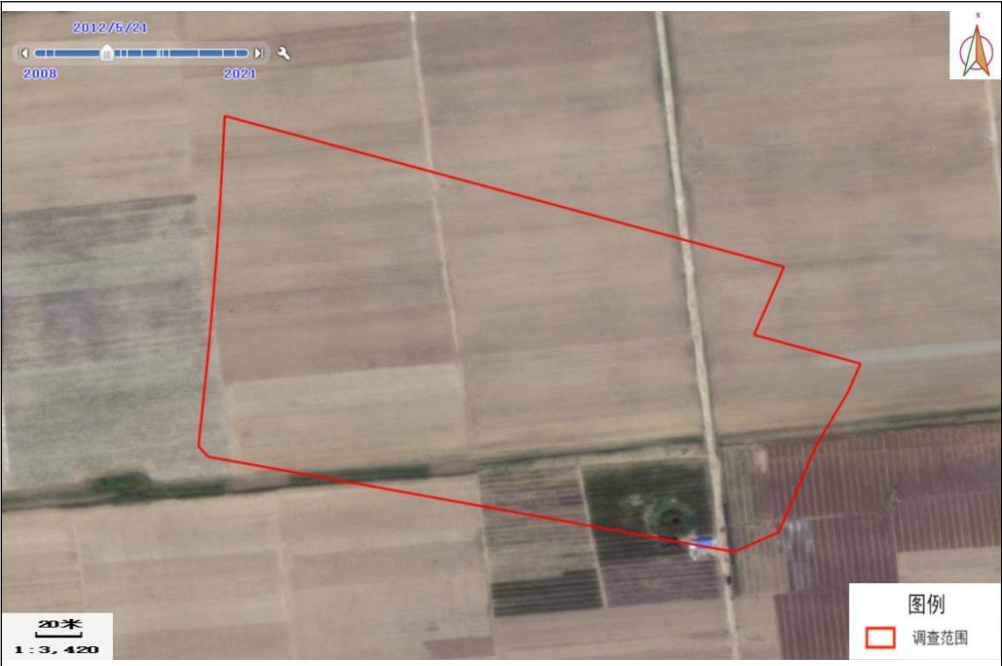
<p>2012.05 卫星图中可以看出，调查地块及周边紧邻地块用途未发生变化。</p>

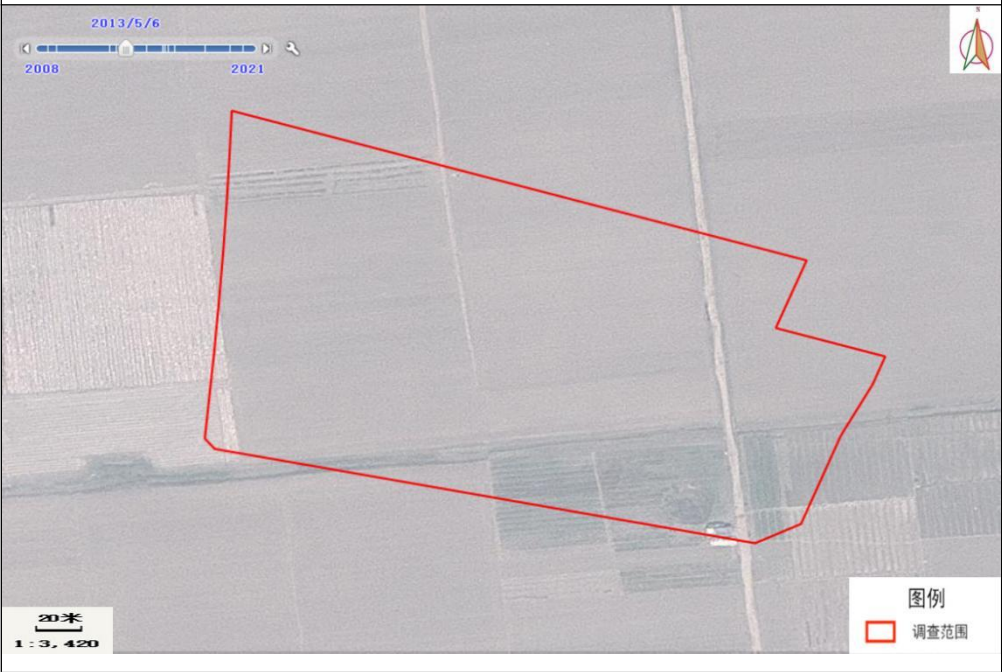
<p>2013.5 卫星图中可以看出，调查地块及周边紧邻地块用途未发生变化。</p>

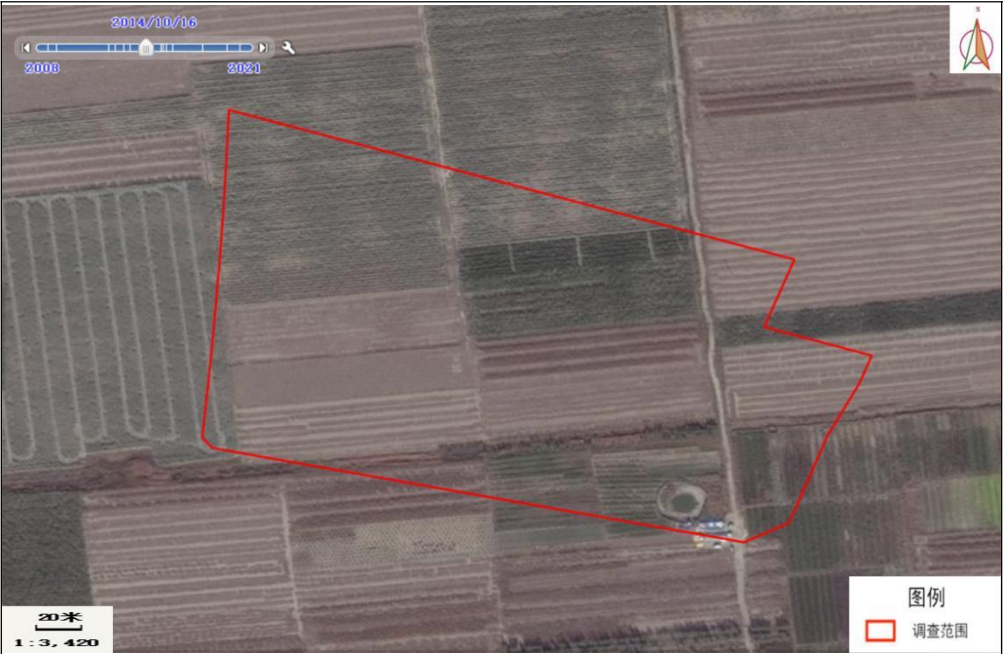
<p><b>2014.10</b> 卫星图中可以看出，调查地块及周边紧邻地块用途未发生变化。</p>

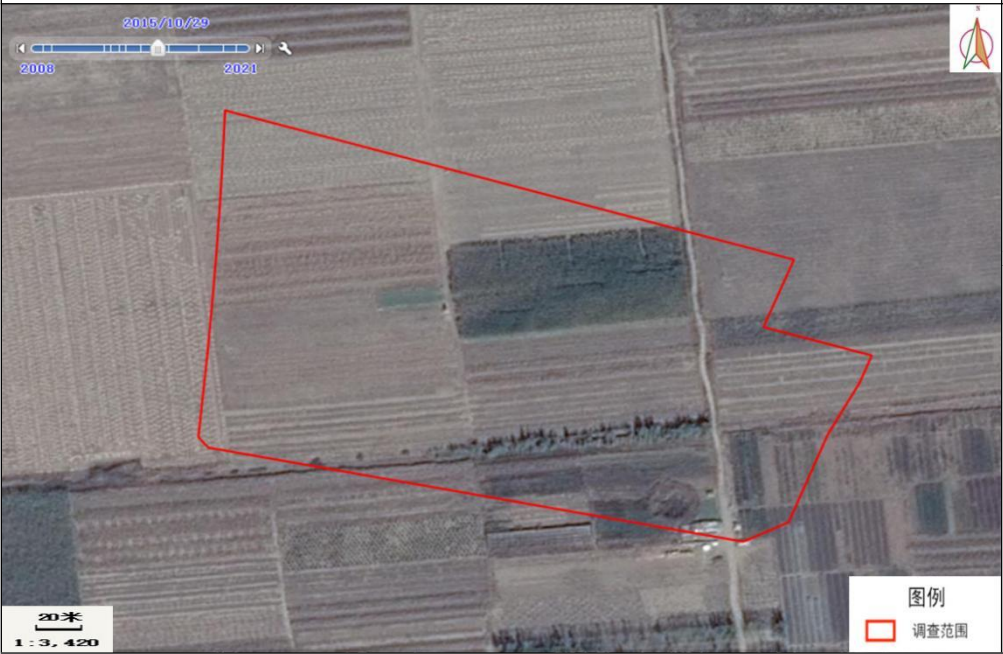
<p><b>2015.10</b> 卫星图中可以看出，调查地块及周边紧邻地块用途未发生变化。</p>

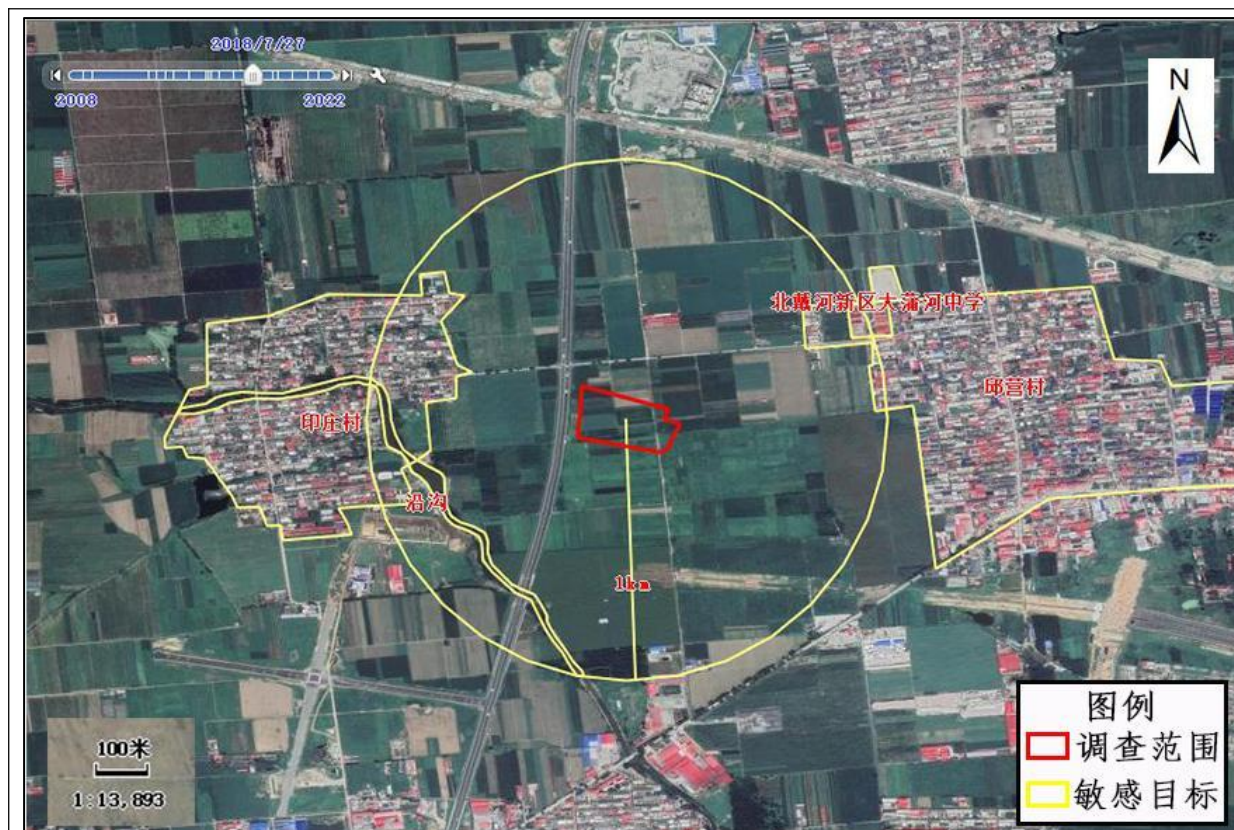
2018.07 调查地块南侧修建前程大街，西侧修建机场快速路，北侧修建前程四街，周边其余区域未发生变化。

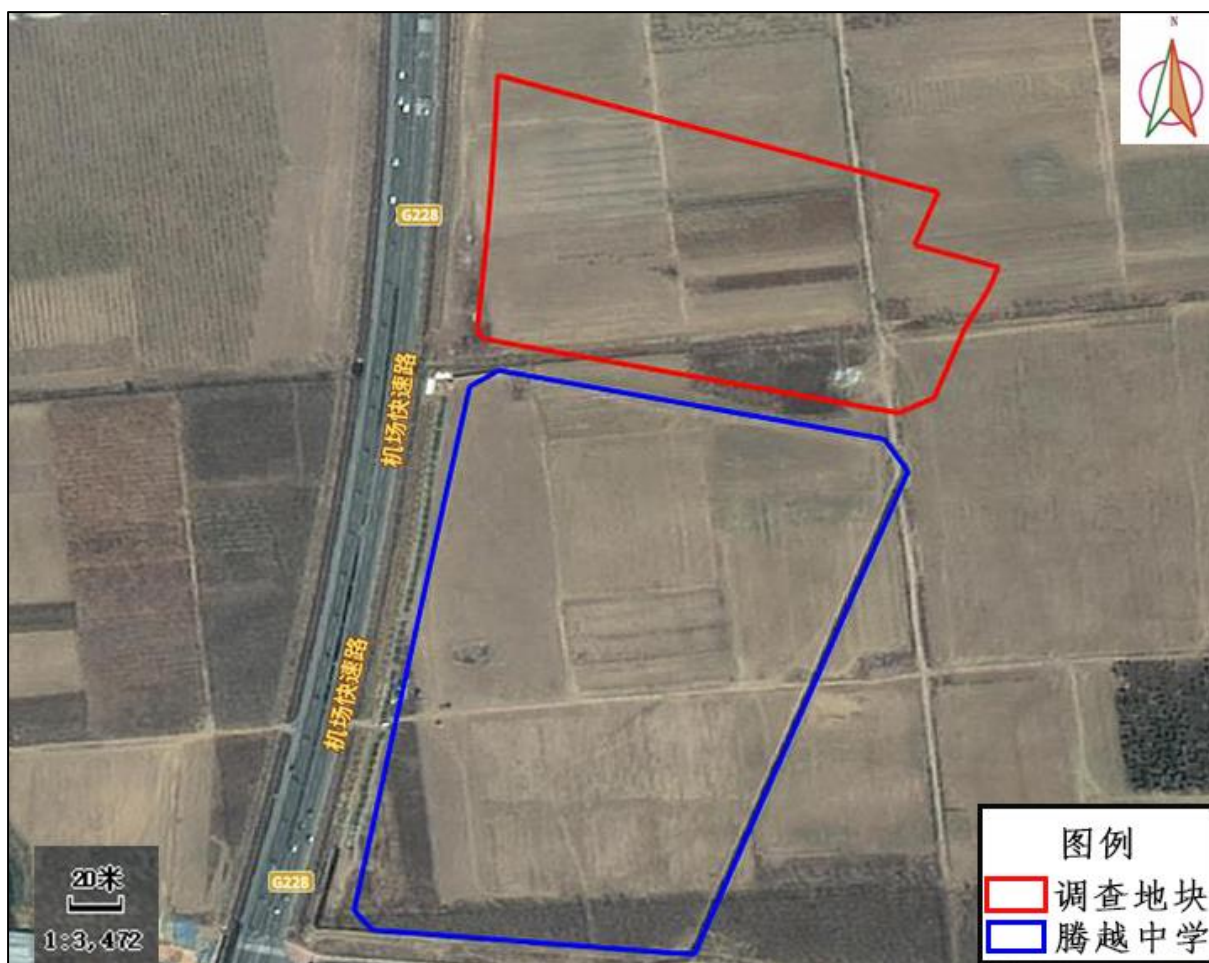
图 4.4-1 调查地块与腾跃中学位置关系图

腾越中学地块调查结果显示，不属于污染地块，可以按照未来规划用途进行开发建设，目前腾越中学已完成教学楼等主体工程建设，尚未交付使用。该地块和本次调查地块历史上均为农用地，种植管理模式基本相同，且属于同一地质单元，通过该地块调查结果可知，本次调查地块农用地种植期间，对土壤和地下水也不会造成污染。腾越中学建设过程中，无新污染源产生，建设期不会对本次调查地块产生交叉污染。腾越中学地块与本次调查地块位置关系见下图：

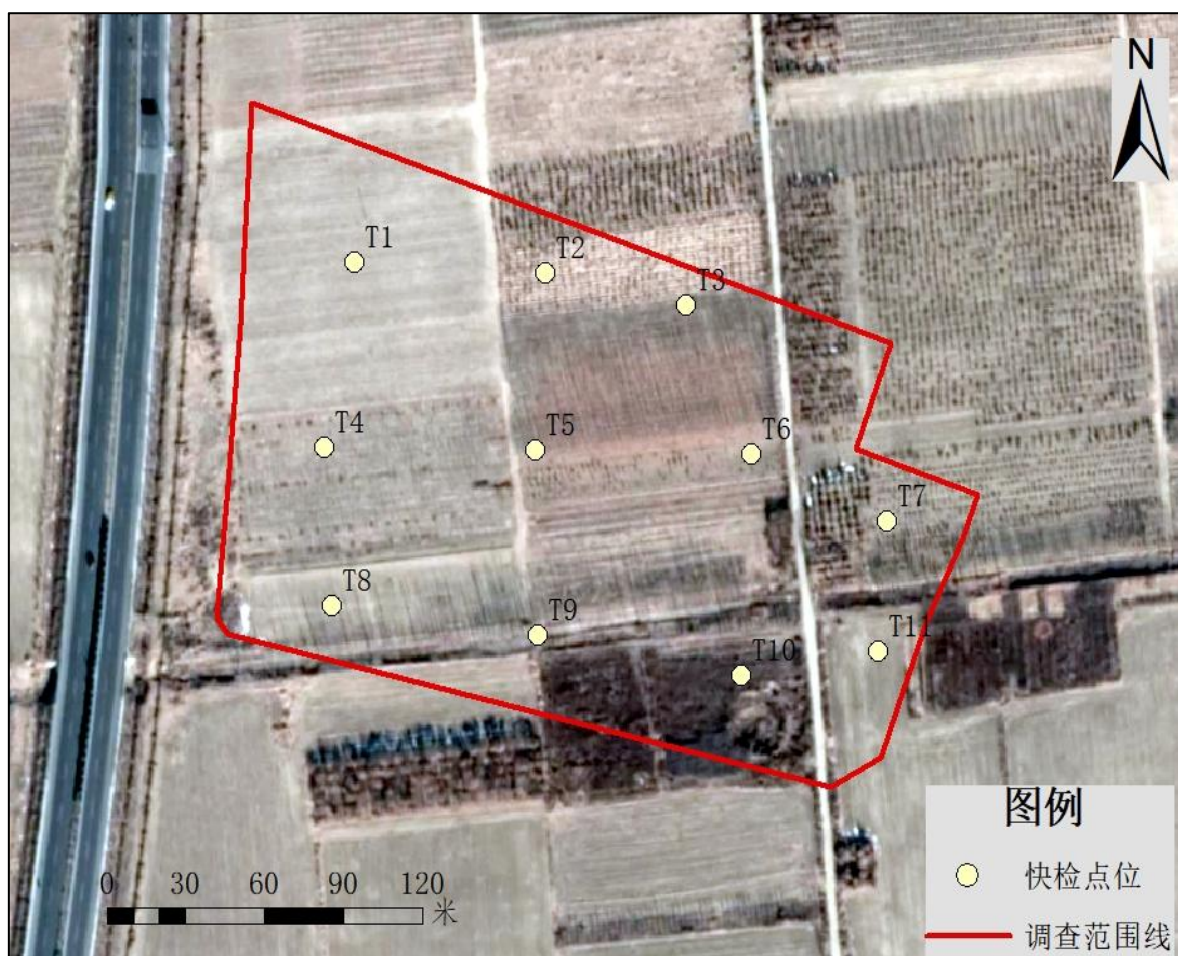
图 4.5-1 土壤快检取样点示意图

为进一步保证本次调查的准确性，增加调查结果的可信度，我公司调查人员于 2023 年 8 月 9 日对调查地块进行现场踏勘工作，并利用专业设备 XRF 和 PID 对地块内土壤重金属物质含量和挥发性有机物含量进行现场快速检测并记录相关数据。具体点

位详见下图。
